Graffiti-Entfernung

Schön wie am ersten Tag

Anlässlich ihres 130-jährigen Bestehens hat die Fassade der denkmalgeschützten St.-Petri-Kirche in Dresden erstmals vollständig in altem Glanz erstrahlen sollen. Die Reinigung der sanierungsbedürftigen Bereiche übernahmen die Experten der Thoralf Hase Fassadenreinigung, die von dem Kooperationspartner Graffiti Ex GmbH & Co. KG (kein Schreibfehler, Graffiti Ex schreibt sich tatsächlich mit tt) unterstützt wurden. Die beiden Dresdener Unternehmen verfügen über einzigartige Fachkenntnisse in der Instandsetzung historischer Baumaterialien.

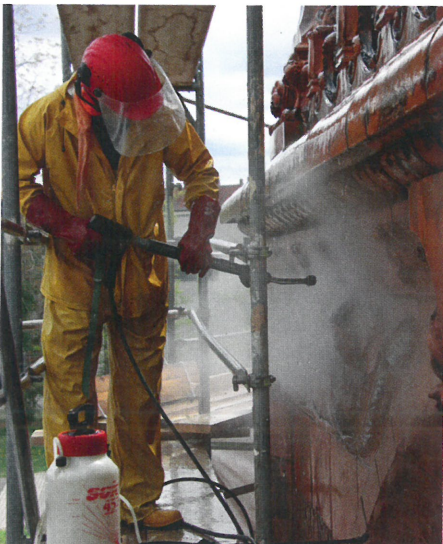
Die Fassade und die Terracotta-Elemente der Kirche wurden im ersten Schritt mit einem Heißwasser-Hochdruckreiniger und Zusatz eines flusssäurefreien Steinreinigers abgestrahlt.

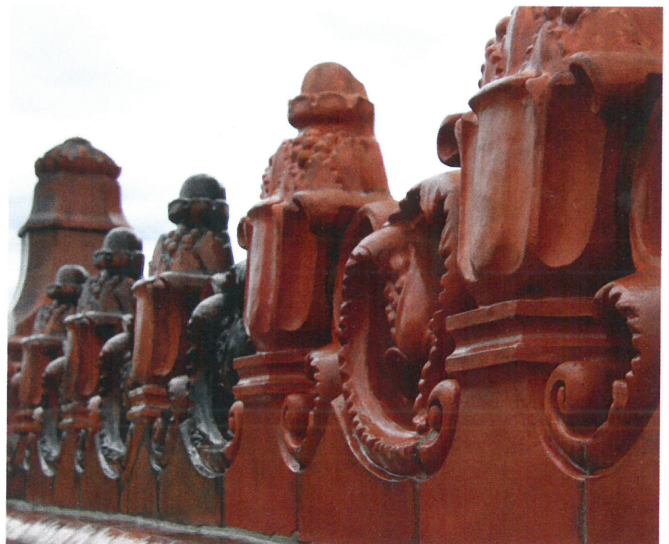
Auf den Terracotta-Elementen hat sich in 130 Jahren eine schwer zugängliche Patina aus Ruß, Schmutz und Öl niedergeschlagen.

Hochdruckreiniger und Zusatz eines flusssäurefreien Steinreinigers bearbeitet, wobei die jahrzehntealten Schmutzverkrustungen eine zweimalige Bearbeitung erforderlich machten. Während die frühere Schönheit der Backsteine wieder zum Vorschein gekommen war, waren auf den reliefartigen, aus Ton gebrannten Dekoren noch immer partielle, starke Verschmutzungen zurückgeblieben.

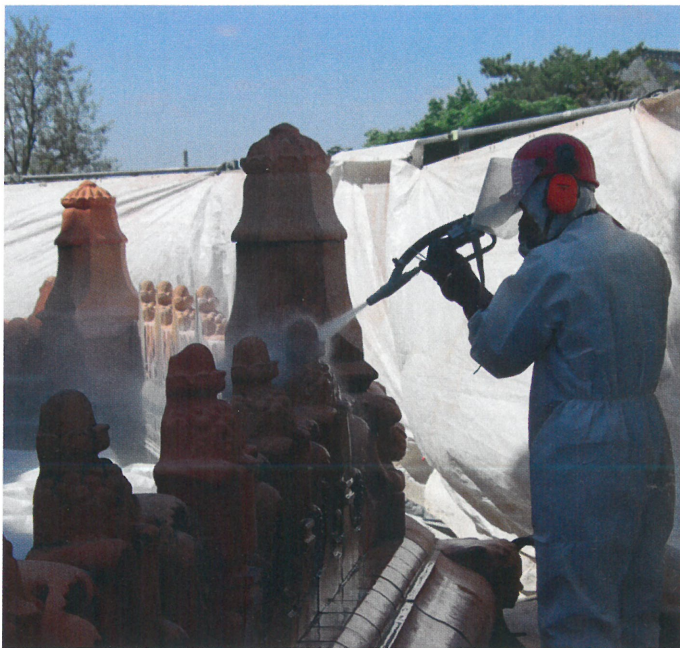
Beim Jos-Verfahren wird ein Gemisch aus Wasser und einem feinen Steinmehl durch eine Spezialdüse gepumpt.

Für die Nachreinigung setzten die Reinigungsspezialisten das Jos-Verfahren ein. Bei dieser materialschonenden Methode werden

ein feinkörniges Strahlmittel – in diesem Fall ein kubisch gemahlenes Dolomit-Steinpudermehl mit einer Härte nach Mohs von zirka 3,0 bis 3,5 und Wasser mit einem Niederdruck von 3 Bar – durch eine spezielle Düsengeometrie „geblasen“. Bei dem dadurch erzeugten kreisförmigen Austritt des Reinigungsgemischs entsteht ein Wirbel, der – ähnlich einem Sandsturm – einen scheuernden Effekt hat. Dieser kann genutzt werden, um selbst schwerere zugängliche Bereiche und filigrane Ornamente wieder wie neu aussehen zu lassen. Auch bei den Terracotta-Elementen der

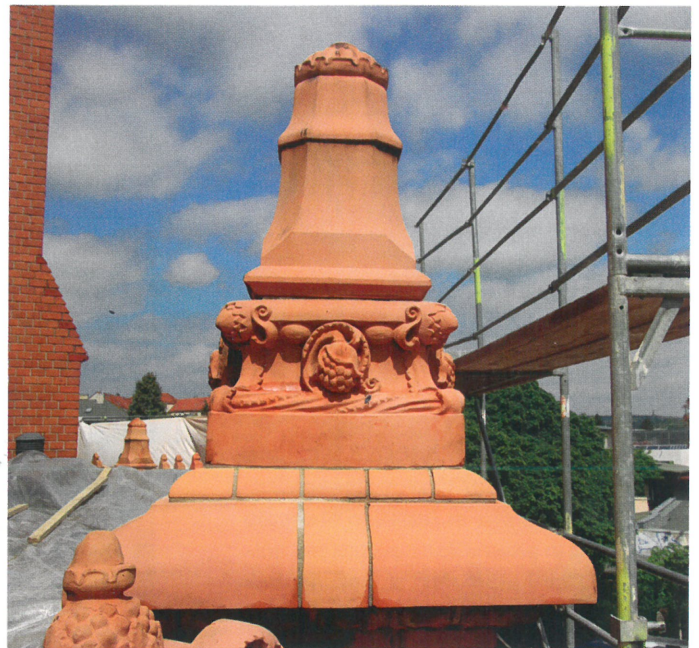
Nach Abschluss der Reinigungsarbeiten erscheinen die Terracotta-Zierelemente erstmals wieder in ihrer ursprünglichen Schönheit.

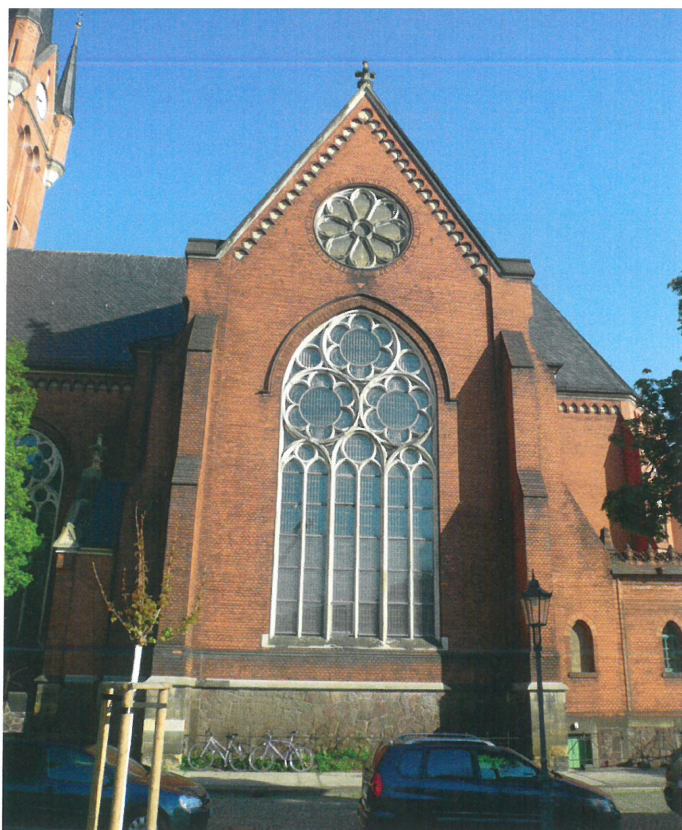
Die Fassadensanierung erwies sich als besondere Herausforderung. Auf dem zu säubernden Mauerwerk und den Terracotta-Elementen klebte eine fast ein- und einhalb Jahrhunderte alte verkrustete Patina aus Staub, Ruß, Öl und Schmutz, am Ostflügel kamen Wasserschäden hinzu. Um das Bauwerk sachgerecht zu sanieren, hatte das Architektenbüro Anwand diverse Materialproben genommen und eine Reinigungslösung entwickelt, die ausgeschrieben wurde: Die Klinker sollten mit einem Hochdruck-Gerät und Verwendung eines Steinreinigers, die Terracotta-Elemente mit einer Kombination aus Hochdruck- und Jos-Strahlverfahren behandelt werden.

Auf der 130 Jahre alten St.-Petri-Kirche in Dresden hatte sich eine Patina aus Ruß, Öl und Schmutz gebildet.

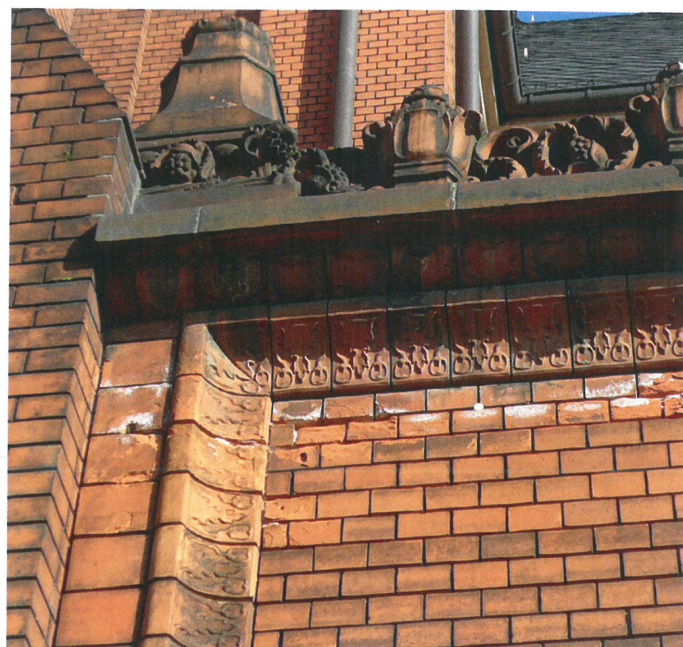
Am Ostflügel des Gotteshauses zeichnen sich deutliche Wasserschäden ab.

Im nächsten Schritt gingen die Dresdener Reinigungsexperten an die Sanierung der Wasserschäden. Im Laufe der Jahre hatten Feuchtigkeit und Salze dem Mauerwerk zugesetzt und zu unansehnlichen Gipskrusten geführt. Letztere wurden mit einer Spezialpaste behandelt, die auf die betroffenen Stellen aufgesprüht wurde. Die in der Paste enthaltenen natürlichen Wirkstoffe binden Kalk und ausgetretene Mineralien. Das Gemisch trocknet dabei langsam aus und kann nach drei bis fünf Tagen einfach abgebürstet werden. Im Anschluss erfolgte eine Behandlung mit Entsalzungskompressen. Diese enthalten ein Gemisch aus Cellulose, Betonit, Gesteinsmehl und destilliertem Wasser, werden auf die betroffenen Mauerwerkteile aufgelegt und nach dem Trocknen abgezogen. Danach werden die Verfugungen saniert.

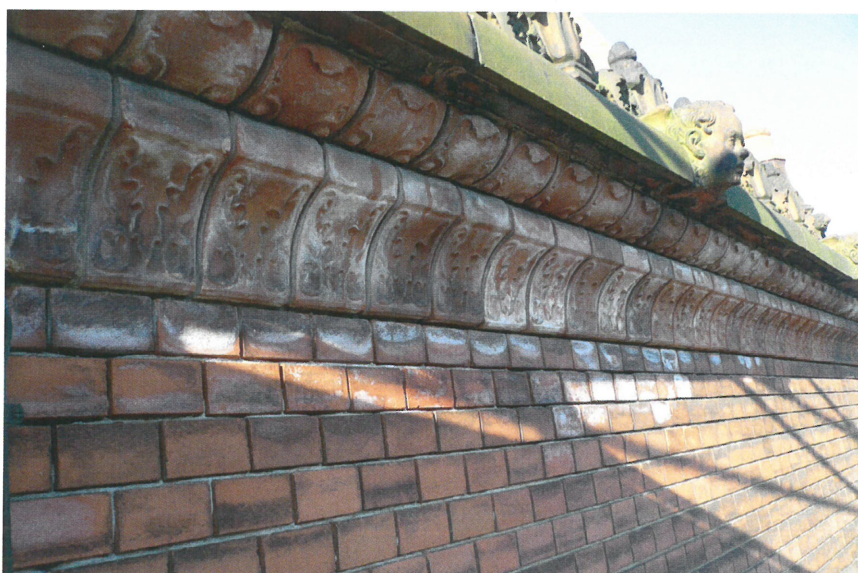
Unübersehbar: Wasserschäden am Mauerwerk der St.-Petri-Kirche. Sie werden mit einer Spezialpaste behandelt, die Kalk und ausgetretene Mineralien bindet.

Wenn auch diese Arbeiten abgeschlossen sind, soll die Kirche einen diffusionsoffenen Hydrophobierungsanstrich erhalten. Er wird eine schnelle Wiederanschmutzung verhindern und das Gebäude zukünftig vor Feuchtigkeit und Nässe schützen. Die St.-Petri-Kirche wird dann wie im Jahr 1890 herausgeputzt sein – und der 130. Geburtstag kann kommen.
