Fassadenreinigung eines Wohnblocks

# Patina trotz Wasserdampf

Wohnungsunternehmen sind nicht nur für den Bau, die Bewirtschaftung und Verwaltung von eigenen Wohnimmobilien, sondern auch für deren Instandhaltung zuständig. Für diese Aufgabe schließen sie Verträge mit Fachfirmen ab, die sich beispielsweise um die Fassade kümmern. Nachfolgender Beitrag skizziert eine Fassadenreinigung mit Hindernissen im Stadtteil Halle Südstadt (Saale).

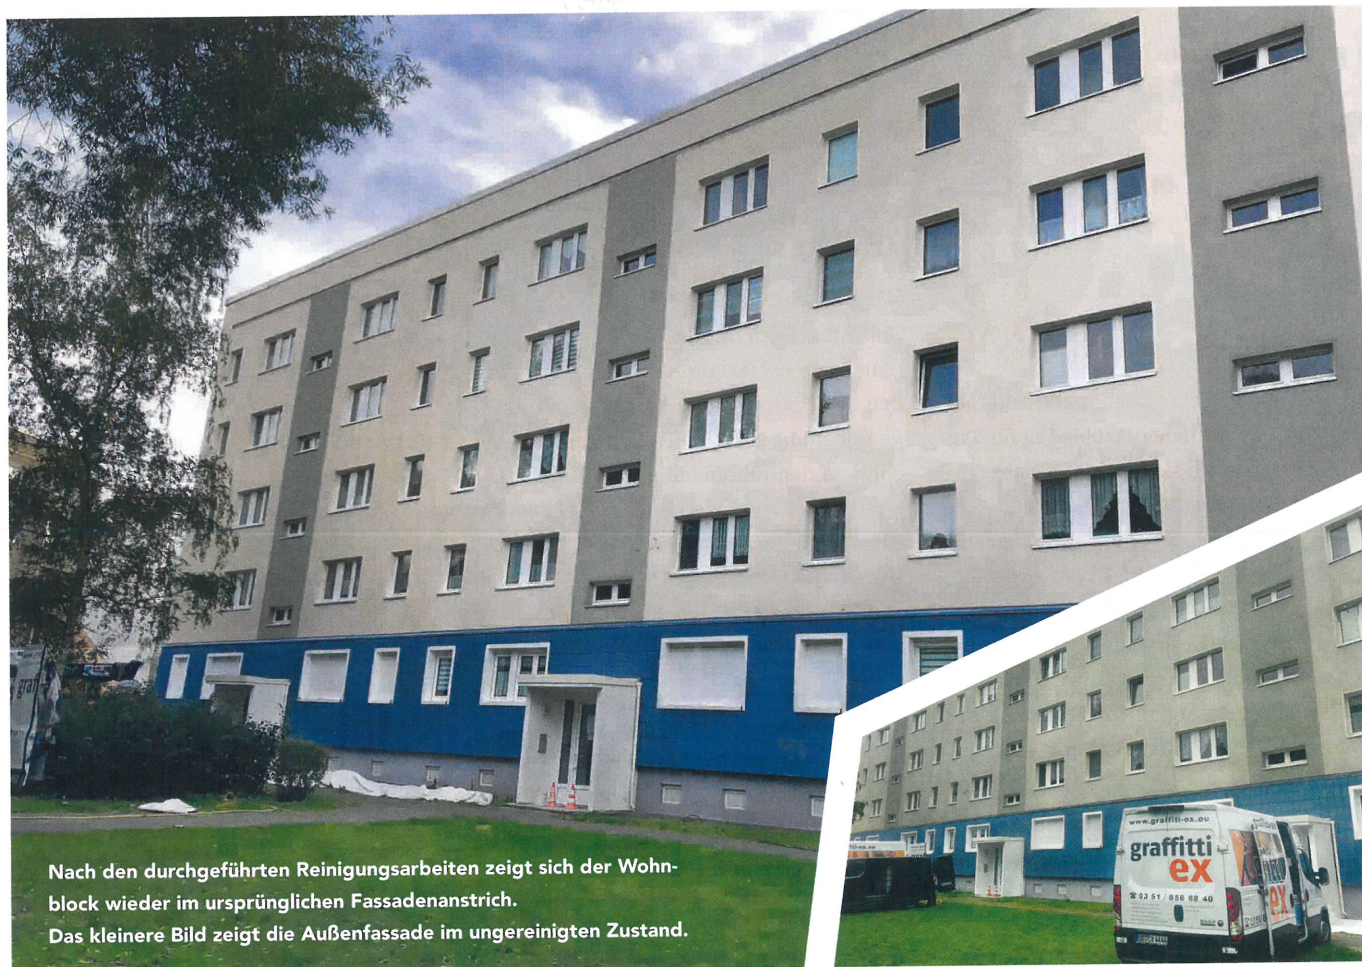
Nach den durchgeführten Reinigungsarbeiten zeigt sich der Wohnblock wieder im ursprünglichen Fassadenanstrich. Das kleinere Bild zeigt die Außenfassade im ungereinigten Zustand.

Bei der Suche nach einer Lösung kam Torsten Höhe das enorme Arsenal an Spezialchemikalien zugute, mit dem das Unternehmen aufgrund seines Tätigkeitsspektrums ausgestattet ist. Seine Wahl fiel auf einen biologisch abbaubaren, desinfizierenden Moos- und Algenentferner, den er zuvor an einer Probestelle ausprobierte. Innerhalb weniger Minuten nach dem Auftrag hatte sich der Bio-Film gelöst und ließ sich mit klarem Wasser einfach abspülen. Darunter kam der ursprüngliche Farbanstrich der Fassade wieder zum Vorschein. Warum die anfängliche Heißdampfbehandlung nicht fruchtete, kann sich der Reinigungsfachmann nicht erklären. Er vermutet jedoch, dass die in der näheren Umgebung von Halle angesiedelte Großindustrie eine Rolle spielen könnte: In den Außenbezirken der Stadt befinden sich diverse Chemieunternehmen und eine Raffinerie.

Ausgerüstet mit dem erprobten Reinigungsmittel ging das Graffiti-ex-Team zum zweiten Mal ans Werk. Von der Hubarbeitsbühne aus trugen die Mitarbeiter die Chemikalien abschnittsweise auf die Fassade auf, wobei sie sich von oben nach unten und von dort wieder nach oben vorarbeiteten. Dabei konnten sie die Wirkung der Behandlung „live“ miterleben: Kaum, dass der Algen- und Moosentferner aufgebracht war, lief von den bearbeiteten Flächen eine schmutzige Brühe in die vorbereiteten Auffangwannen. Dieser Mix aus gelöstem Dreck und Reinigungsmittel wurde im nächsten Schritt mit einem Heißdampf-Reiniger abgespült. „Das angewendete Verfahren erlaubte uns, in zügiger Abfolge das Reinigungsmittel aufzubringen und anschließend den Mix aus Bio-Bewuchs, Ruß und sonstigen Inhaltsstoffen abzuspülen. Auf diese Weise haben wir die 1.600 Quadratmeter Wandfläche des Wohnkomplexes ein zweites Mal gereinigt. Nach zwei Arbeitstagen hatten wir ein vorzeigbares Ergebnis und einen zufriedenen Kunden.“ (S. A.-K.)

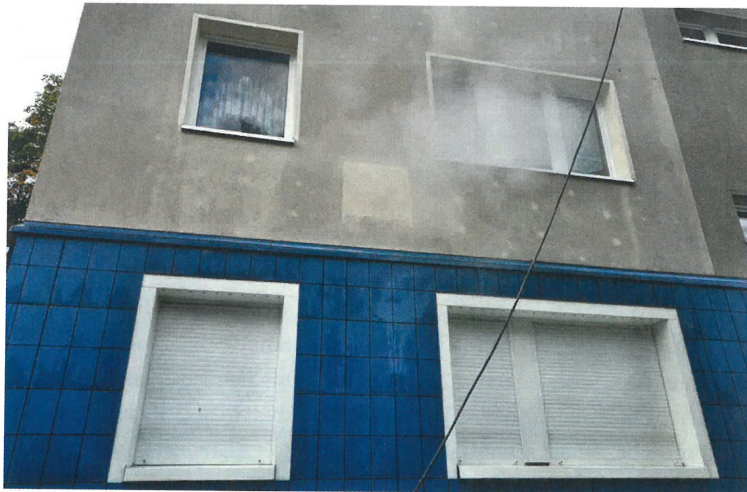
**An dem Objekt versagte die klassische Reinigungsmethode: Die Schmutzschicht trotzte 120°C heißem Wasserdampf.**

Auf einer Hubarbeitsbühne und mit einem Hochdruckreinigungsgerät machte sich das Team ans Werk. Die Fassade wurde abschnittsweise mit 120°C heißem Wasserdampf und unter Normaldruck abgesprüht. Üblicherweise reicht diese Behandlung aus, um den unter einer Schicht aus Schmutz und Algen verborgenen Originalzustand wieder hervorzuholen. In dem Wohnblock in Halle blieb die erwartete Wirkung jedoch aus. „In meiner mehr als zwanzigjährigen Berufspraxis habe ich noch nie etwas Derartiges

erlebt“, berichtet Torsten Höhne. „Die bearbeiteten Fassadenabschnitte sahen nach der Heißdampf-Reinigung noch genauso aus wie vorher. In diesem Zustand wären die Arbeiten von der HWG nie abgenommen worden, das stand fest.“

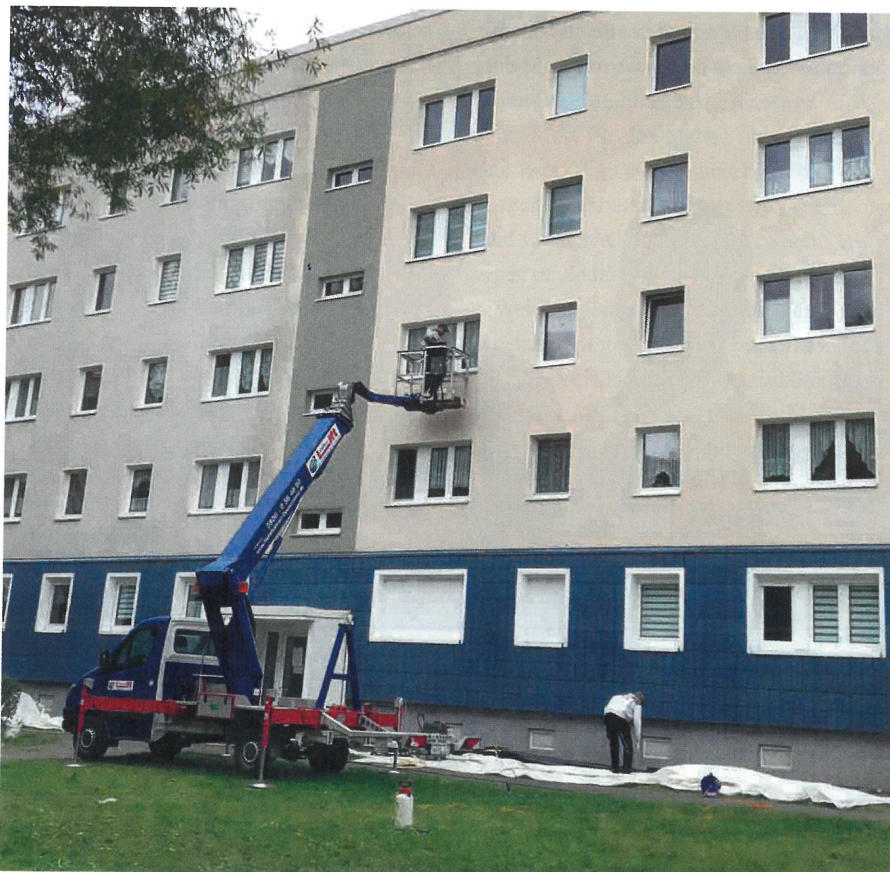
Bei der Fassadenreinigung gingen die Handwerker abschnittsweise vor. Zuvor hatten sie eine mit flüssigkeitsdichter, chemikalienresistenter Folie ausgekleidete Wanne zum Auffangen der Abwässer errichtet. (Fotos: Torsten Höhne)

Team lag daher die Reinigung mit einem Heißdampfstrahler auf der Hand. Bevor die Arbeiten jedoch beginnen konnten, errichteten die Mitarbeiter vor den zu behandelnden Gebäudeabschnitten Wannen aus Holz und einer flüssigkeitsdichten, chemikalienresistenten Folie. In diesen, für jedes Objekt individuell angepassten Becken wurden die entstehenden Abwässer aufgefangen, anschließend mit einem Spezialfahrzeug abgepumpt und gemäß den Vorgaben der Umweltbehörde fachgerecht entsorgt. Erst danach konnten die eigentlichen Arbeiten beginnen.
