FASSADENREINIGUNG MIT HINDERNISSEN

ERFAHRUNG FÜHRT ZUM ERFOLG

Wohnungsunternehmen sind nicht nur für Bau, Bewirtschaftung und Verwaltung von eigenen Wohnimmobilien zuständig, sondern auch für deren Instandhaltung. Dazu schließen sie Verträge mit Fachfirmen ab, beispielsweise für den Unterhalt von Fassaden. Schon der erste Auftrag zu einer Fassadenreinigung in Halle (Saale) wurde für den Dienstleister zu einer Herausforderung.

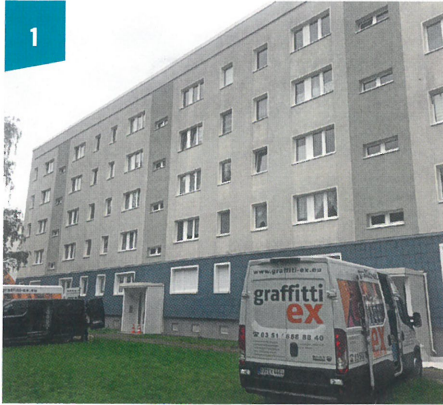
1 Der Dresdener Dienstleister Graffiti-ex hatte die Aufgabe, die Außenfassade eines Wohnblocks im Stadtteil Halle Südstadt zu reinigen.

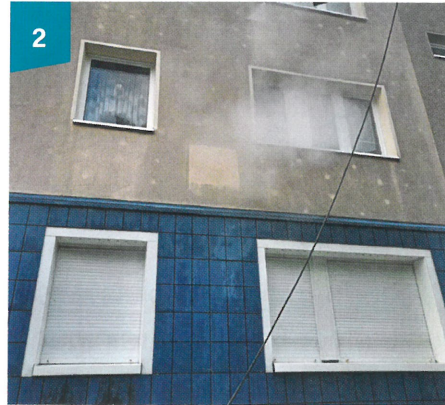
2 An dem Objekt versagte die klassische Reinigungsmethode: Die Schmutzschicht trotz dem 120 Grad Celsius heißen Wasserdampf.

stand wieder hervorzuholen. In dem Wohnblock in Halle blieb die erwartete Wirkung jedoch aus. „In meiner mehr als zwanzigjährigen Berufspraxis habe ich noch nie etwas derartiges erlebt“, berichtet Torsten Höhne. „Die bearbeitete Fassade sah nach der Heißdampfreinigung noch genauso aus wie vorher. In diesem Zustand wären die Arbeiten von der HWG nie abgenommen worden, das stand fest. Daher mussten wir eine Lösung finden, die zum gewünschten Ergebnis führen würde.“

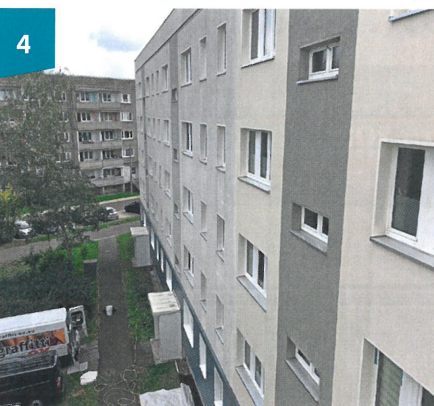
3 Erst nach dem Auftrag eines biologisch abbaubaren, desinfizierenden Moos- und Algenentferners ließ sich die an der Hausfassade abgelagerte Patina einwandfrei entfernen.

Bei der Suche kam Torsten Höhe das enorme Arsenal an Spezialchemikalien zugute, mit dem das Unternehmen aufgrund seines breiten Tätigkeitsspektrums ausgestattet ist. Seine Wahl fiel auf einen biologisch abbaubaren, desinfizierenden Moos- und Algenentferner, den er zuvor an einer Probefläche ansetzte. Die Wirkung erstaunte selbst den ausgefuchsten Experten: Innerhalb weniger Minuten nach dem Auftrag hatte sich der Biofilm gelöst und ließ sich mit klarem Wasser einfach

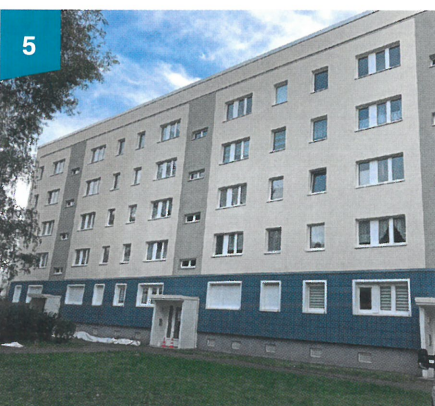
4 Bei der Arbeit ging das Team von Graffiti-ex abschnittsweise vor. Zuvor hatten die Fachleute eine mit flüssigkeitsdichter, chemikalienresistenter Folie ausgekleidete Wanne zum Auffangen der Abwässer errichtet.

Ausgerüstet mit dem erprobten Reinigungsmittel ging das Graffiti-ex-Team zum zweiten Mal ans Werk. Von der Hubarbeitsbühne aus trugen die Mitarbeiter die Chemikalien abschnittsweise auf die Fassade auf, wobei sie sich von oben nach unten und von dort wieder nach oben vorarbeiteten. Dabei konnten sie die Wirkung und das Ergebnis der Behandlung „live“ miterleben: Kaum, dass der Algen- und Moosentferner aufgebracht war, lief von den bearbeiteten Flächen eine schmutzige Brühe in die Auffangwannen. Dieser Mix aus gelöstem Dreck und Reinigungsmittel wurde als nächstes mit einem Heißdampfreiniger abgespült. „Das angewendete Verfahren erlaubte es uns, in zügiger Abfolge das Reinigungsmittel aufzubringen und anschließend den Mix aus Biobewuchs, Ruß und sonstigen Inhaltsstoffen abzuspielen. Auf diese Weise haben wir die 1.600 Quadratmeter Wandfläche des Wohnkomplexes ein zweites Mal gereinigt. Nach zwei Arbeitstagen hatten wir ein vorzeigbares Ergebnis und einen zufriedenen Kunden.“

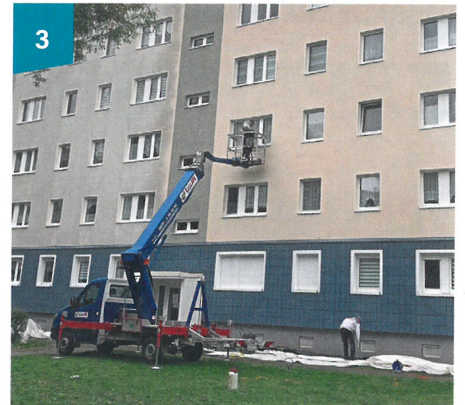
5 Nach den Reinigungsarbeiten war der ursprüngliche Fassadenanstrich wieder gut sichtbar.

abspülen. Darunter kam der ursprüngliche Farbanstrich der Fassade wieder zum Vorschein. Warum die anfängliche Heißdampfbehandlung nicht fruchtete, kann sich der Reinigungsfachmann nicht erklären. Er vermutet jedoch, dass die in der näheren Umgebung von Halle angesiedelte Großindustrie, darunter diverse Chemieunternehmen und eine Raffinerie, eine Rolle spielen könnte.
