# Reinigender Sandsturm

Anlässlich ihres 130-jährigen Bestehens sollte die Fassade der denkmalgeschützten St.-Petri-Kirche in Dresden erstmals vollständig saniert werden. Die Reinigung der Fassade übernahm die Thoralf Hase Fassadenreinigung, die von dem Kooperationspartner Graffiti-ex unterstützt wurde.

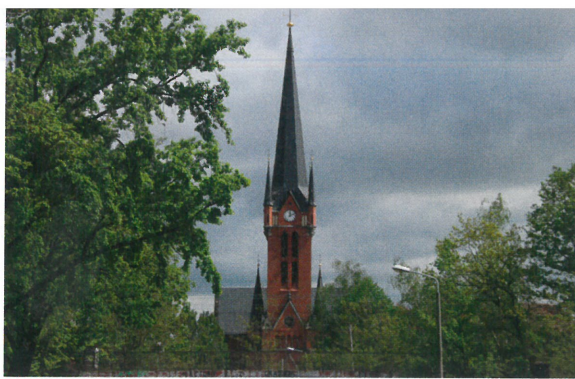
Zu ihrem 130. Geburtstag werden die Sanierungsarbeiten an Dresdens St.-Petri-Kirche erstmals vollständig abgeschlossen sein

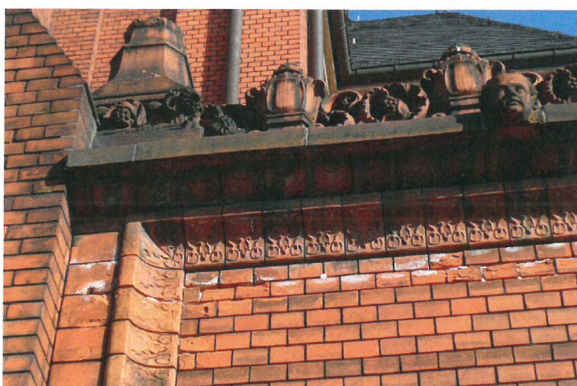
Am Ostflügel zeichnen sich deutliche Wasserschäden ab

Im nächsten Schritt gingen die Dresdener Reinigungsexperten an die Sanierung der Wasserschäden. Im Laufe der Jahre hatten Feuchtigkeit und Salze dem Mauerwerk zugesetzt und zu unansehnlichen Gipskrusten geführt. Letztere wurden mit einer Spezialpaste behandelt, die auf die betroffenen Stellen aufgesprüht wurde. Die in der Paste enthaltenen, natürlichen Wirkstoffe binden Kalk und ausgetretene Mineralien. Das Gemisch trocknet dabei langsam aus und kann nach 3 bis 5 Tagen einfach abgebürstet werden. Im Anschluss erfolgte eine Behandlung mit Entsalzungskompressen. Diese enthalten ein Gemisch aus Cellulose, Betonit, Gesteinsmehl und destilliertem Wasser, werden auf die betroffenen Mauerwerkteile aufgelegt und nach dem Trocknen abgezogen. Danach werden die Verfugungen saniert. Wenn auch diese Arbeiten abgeschlossen sind, soll die Kirche einen diffusionsoffenen Hydrophobierungsanstrich erhalten. Er wird eine schnelle Wiederanschmutzung verhindern und das Gebäude zukünftig vor Feuchtigkeit schützen. Die St.-Petri-Kirche wird dann wie im Jahr 1890 herausgeputzt sein – und der 130. Geburtstag kann kommen.

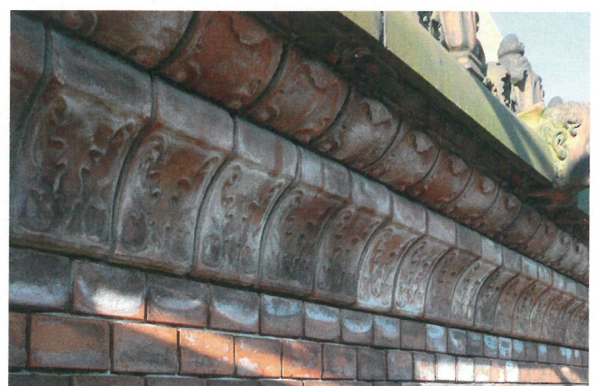
Rechts: Die Wasserschäden am Mauerwerk werden mit einer Spezialpaste behandelt

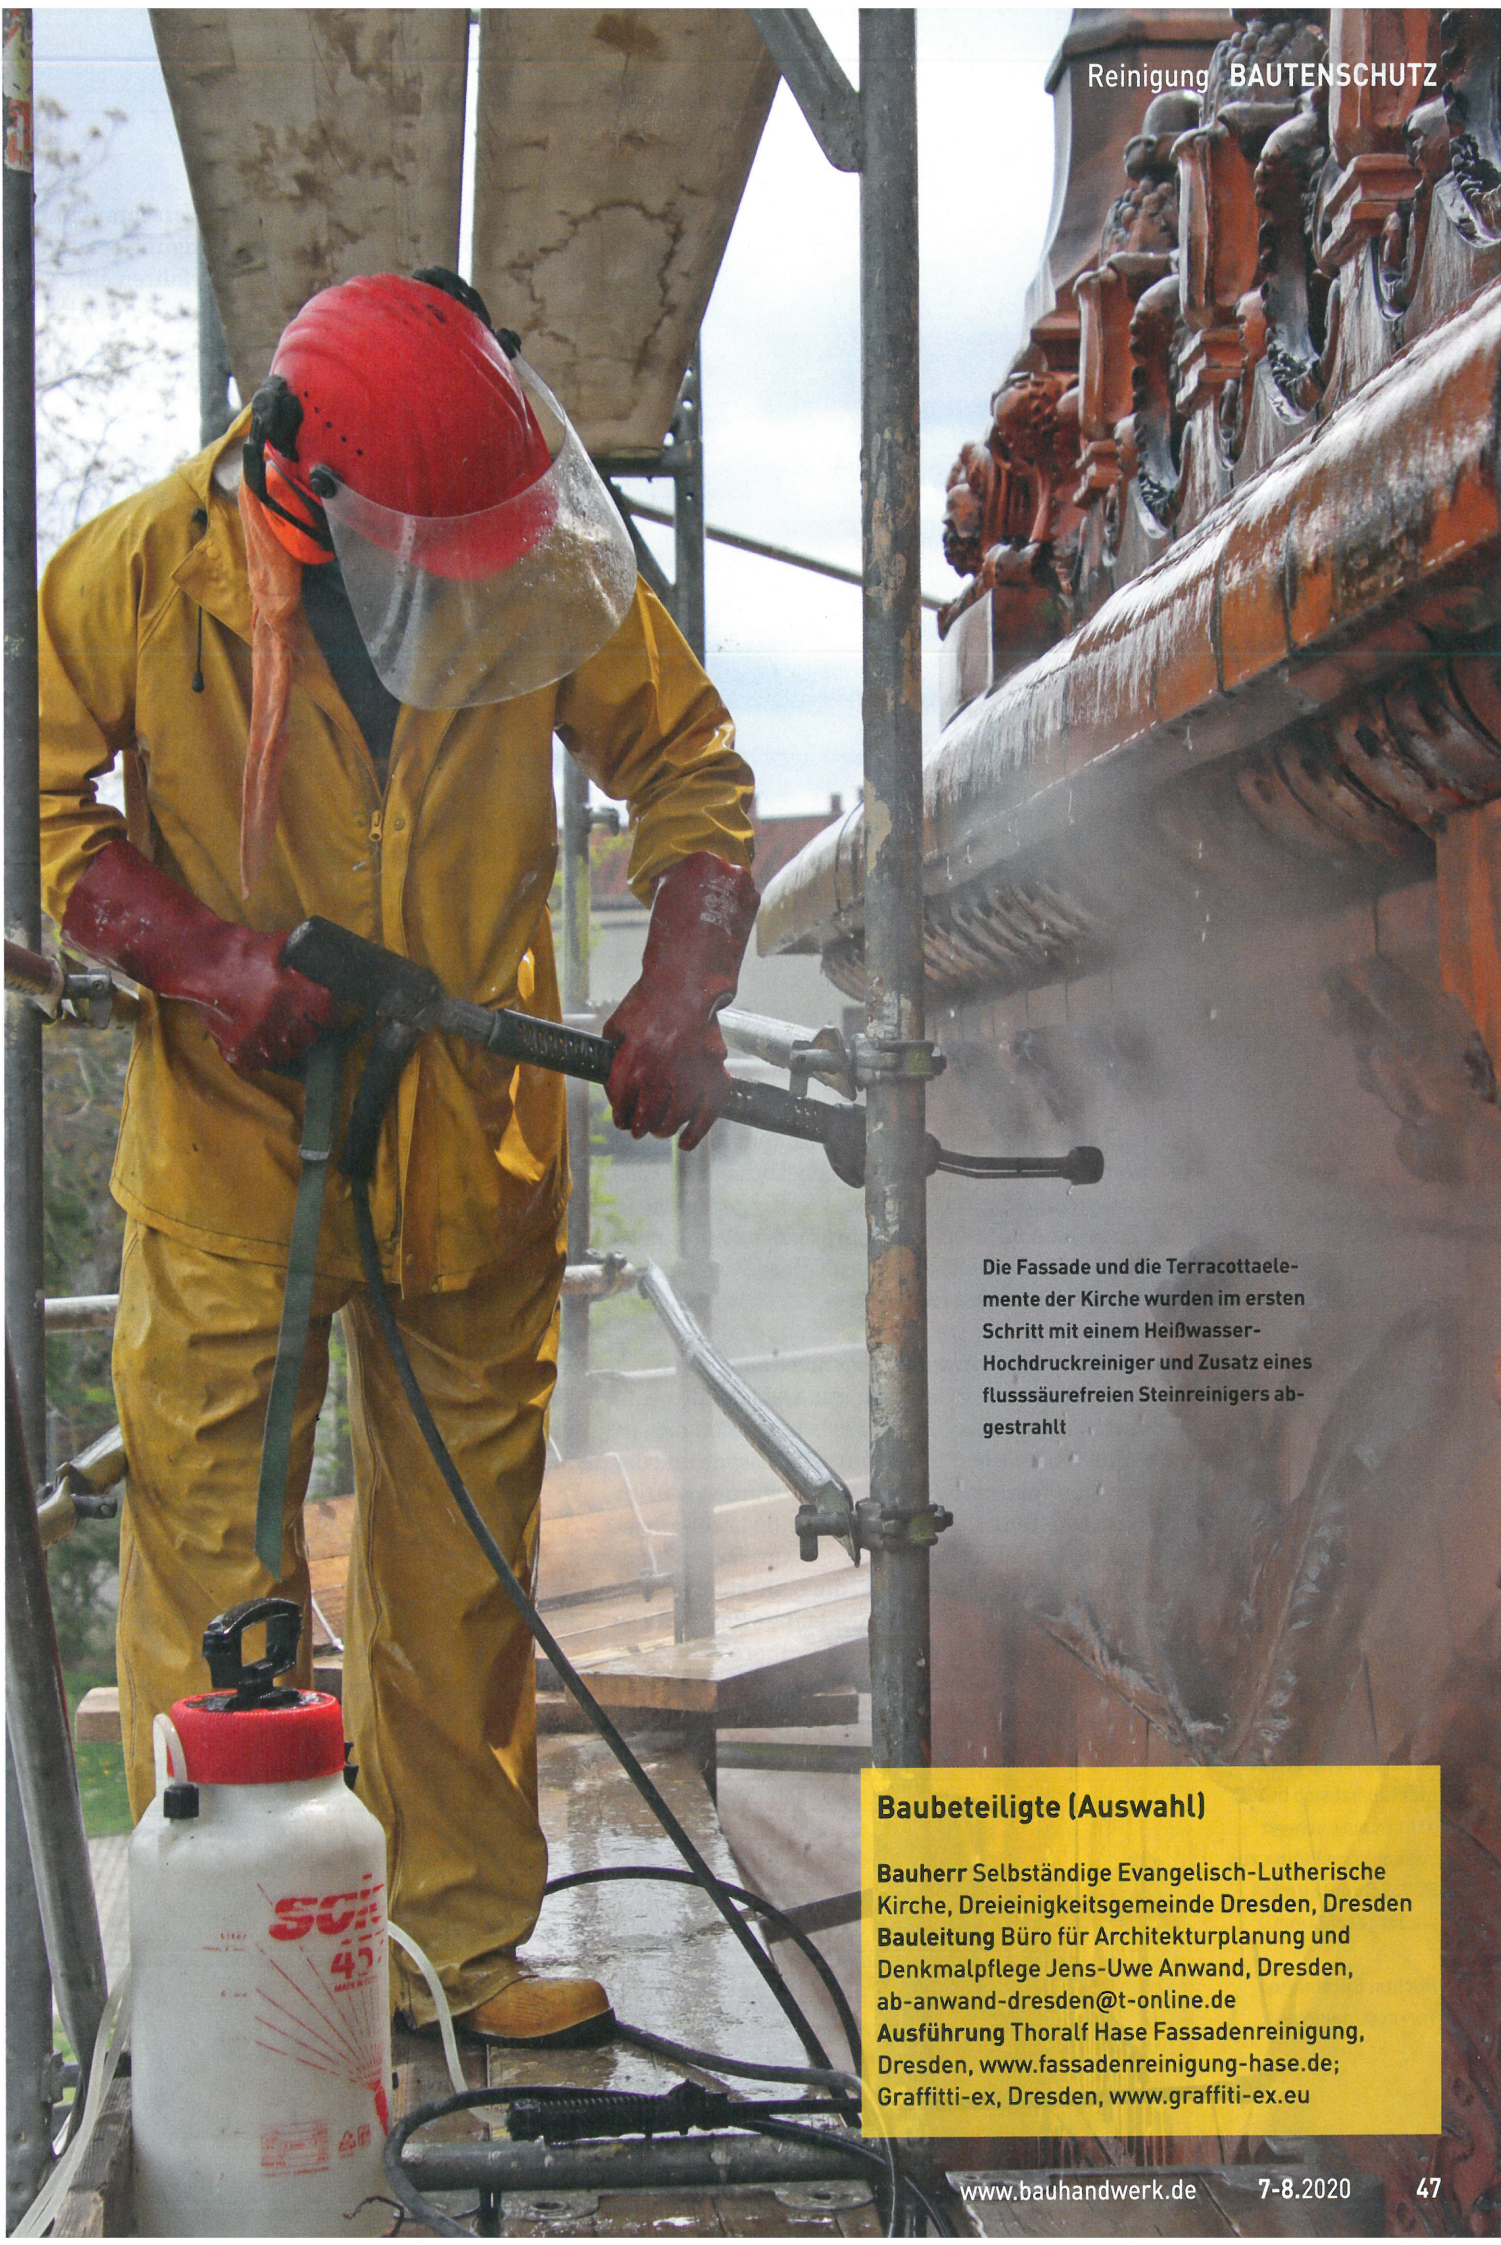
Die Fassade und die Terracottaelemente der Kirche wurden im ersten Schritt mit einem Heißwasser-Hochdruckreiniger und Zusatz eines flusssäurefreien Steinreinigers abgestrahlt

Nach der Einrüstung der Süd- und Ostseite des Goteshauses am Großenhainer Platz begannen die Arbeiten zur chemischen Reinigung der Fassade und der reliefartigen Terracotta-Elemente. Sie wurden von den Spezialisten-Teams mit einem Heißwasser-Hochdruckreiniger und Zusatz eines flusssäurefreien Steinreinigers bearbeitet, wobei die jahrzehntealten Schmutzverkrustungen eine zweimalige Bearbeitung erforderlich machte. Während die frühere Schönheit der Backsteine wieder zum Vorschein gekommen war, waren auf den reliefartigen, aus Ton gebrannten De-

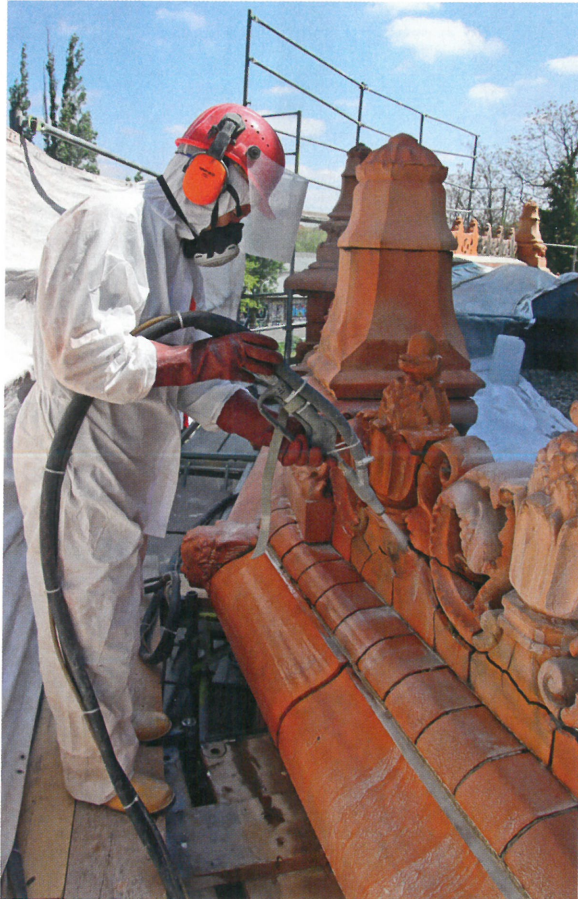
Beim Jos-Verfahren wird ein Gemisch aus Wasser und einem feinen Steinmehl durch eine Spezialdüse gepumpt

Bei dieser materialschonenden Methode werden ein feinkörniges Strahlmittel – in diesem Fall ein kubisch gemahlenes Dolomit-Steinpudermehl mit einer Härte nach Mohs von etwa 3,0 bis 3,5 – und Wasser mit einem Niederdruck von 3 bar durch eine spezielle Düsengeometrie „geblasen“. Bei dem dadurch erzeugten kreisförmigen Austritt des Reinigungsgemisches entsteht ein Wirbel, der – ähnlich einem Sandsturm – einen scheuernden Effekt hat. Dieser kann genutzt werden, um selbst schwerer zugängliche Bereiche und filigrane Ornamente wieder wie neu aussehen zu lassen. Auch bei den Terracotta-Elementen der St.-Petri-Kirche stellte das Verfahren sein Potenzial unter Beweis: Erstmals seit der Errichtung der Kirche präsentieren sie sich in ihrer originalen Ästhetik.

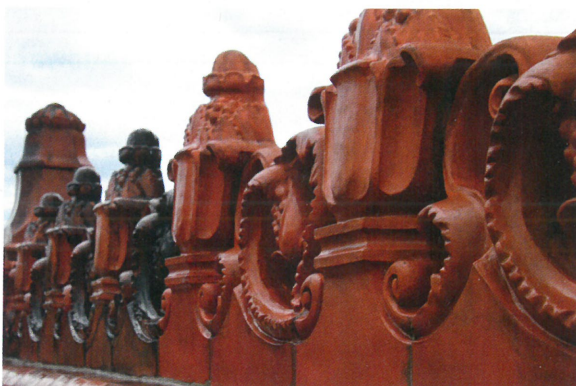
Auf den Terracottaelementen hat sich in 130 Jahren eine schwer zugängliche Patina aus Ruß, Schmutz und Öl niedergeschlagen

Rechts: Gereinigtes Terracottaelement

koren noch immer partielle, starke Verschmutzungen zurückgeblieben. Für die Nachreinigung setzten die Reinigungsspezialisten das Jos-Verfahren ein.
