der bauschaden

Sanft zu weichem Stein

Graffitis mit der richtigen Chemie schonend entfernen

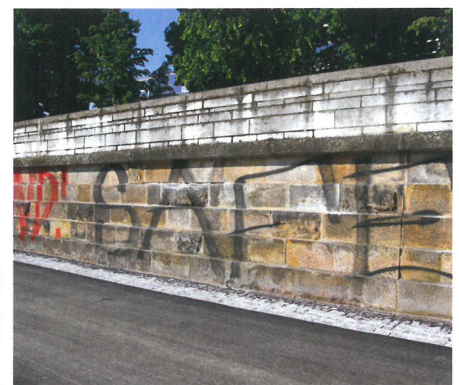
(2) Ärgeris unterhalb des Sächsischen Landtags: politische Parolen in rotem Lack- und schwarzem Bitumenspray

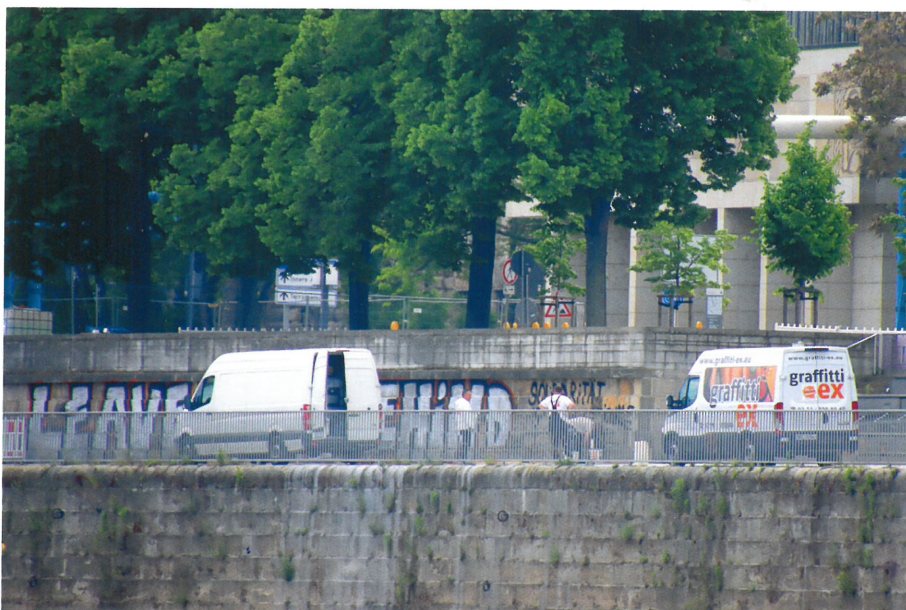
(3) Das Team von Graffiti-ex musste Metallic-, Farblack- und Bitumensprays von der Sandsteinmauer entfernen.

Für die Arbeiten unterhalb des Landtags fiel die Wahl der Reinigungsmittel auf eine farbaffine, alkalische Paste zur Beseitigung des Bitumensprays und der farbigen Lacke. Die Beseitigung des Metallic-Sprays wurde hingegen mit einem alkalischen Abbeizer durchgeführt, welcher die silberfarbigen Aluminiumpigmente innerhalb weniger Minuten zerstört und den darunterliegenden Baustoff wieder freigibt.
